Aktivitätsnummer: *SV 20-01*
Projektbezeichnung: *St. Vith, Bahnhofstrasse*
Auftraggeber: *Ministerium der Deutschsprachigen Gemeinschaft, Fachbereich Kultur und Jugend, Gospertstrasse 1, B-4700 Eupen*
Grabungsleitung: *Dr. Wolfgang Messerschmidt*
Grabungstechnik: *Peter Rustemeyer*

Kurzbericht zum Bearbeitungsstand vom 17.06.2020

Bericht Nr.: 1

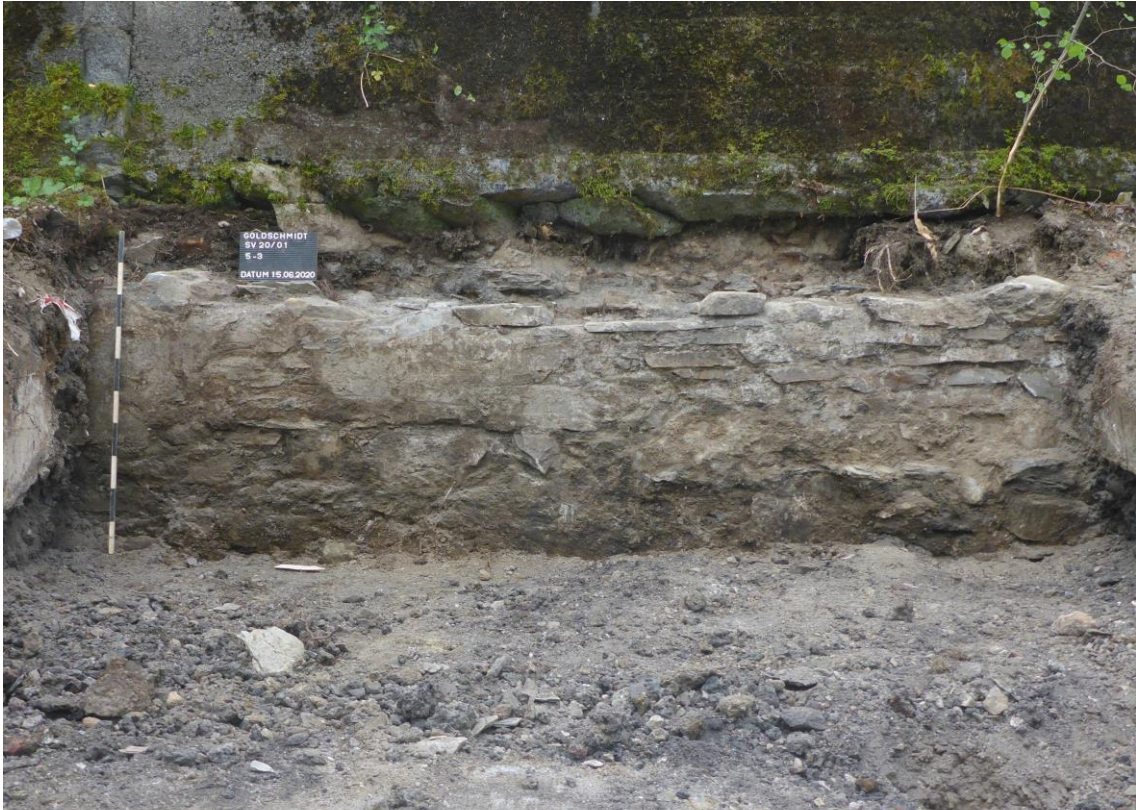
St. 5: Mauer in N-S-Richtung in der Flucht der St. 7 (**Abb. 1**). Diese Mauer besteht aus Schieferplatten und nicht geschichteten Hausteinen aus Grauwacke im Mörtelbett. St. 5 wurde auf einer Strecke von ca. 10,40 m in den AB 3, 4 und 11 verfolgt. In AB 11 ist eine Verschalung aus Hausteinen (St. 13), die auf Ansicht gearbeitet sind, der St. 5 vorgelagert. Sie bildet mit dem Mauerwerk der St. 5 einen Bauverband; die Steine aus Grauwacke sind ebenfalls in Mörtel verlegt.

Abb. 01: St. 5, Mauer in N-S-Richtung. Foto: Wolfgang Messerschmidt.

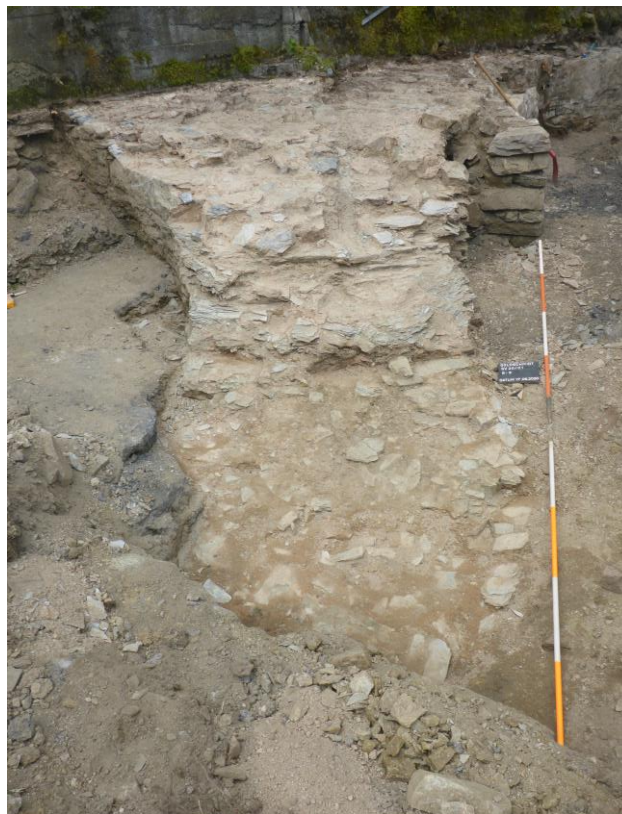
St. 8 und 9: Mauerwerk aus Schiefer und Grauwacke im Mörtelbett, nicht geschichtet. St. 9 (**Abb. 2**) ist vollständig in den Mauerverband der St. 5 integriert. Eine Baufuge ließ sich nicht beobachten. Der Verlauf beider Mauerzüge erlaubt die Rekonstruktion eines Rundturmes, der einen inneren Durchmesser von ca. 5,90 m besitzt (**Anlage 1**). Die durchschnittliche Mächtigkeit der St. 9 beträgt ca. 2,10 m, die der St. 8 etwa 1,90 bis 2,00 m. Zwischen St. 8 im Süden und St. 9 im Norden besteht eine größere Mauerlücke, die allein durch moderne Schuttanhäufungen bedingt ist. Am südlichen Ende von St. 9 ist gut zu sehen, dass rezente Mauerzüge und betonier te Arbeitsflächen (St. 6) über das ältere Mauerwerk ziehen. Es muss daher davon ausgegangen werden, dass in größerer Tiefe der Verlauf des Rundturmes vollständig erhalten ist.

Abb. 02: St. 9, nördlicher Mauerabschnitt des Rundturms. Foto: Wolfgang Messerschmidt.

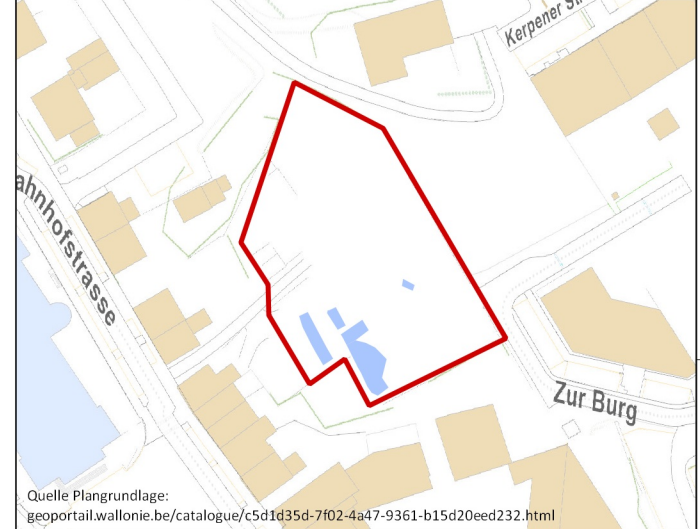
PROJEKT	SV20-01 St. Vith, Bahnhofstrasse
AUFTRAGGEBER	Ministerium der Deutschsprachigen Gemeinschaft Fachbereich Kultur und Jugend Gospertstrasse 1 B-4700 Eupen
FACHLICHE BEGLEITUNG	Goldschmidt Archäologie & Denkmalpflege Monschauer Straße 199 52355 Düren
ANSICHT	vorläufiger Gesamtplan mit Koordinaten (Lambert 2008) Stand: 23.06.2020
